Analys och rengöring av 6
gotiska fibulor från Kertsch

av Helena Forshell

Abstract. This paper deals with problems encountered in cleaning, with EDTA in phosphate buffer, six brooches of Gothic types found in Kertch, Crimea.

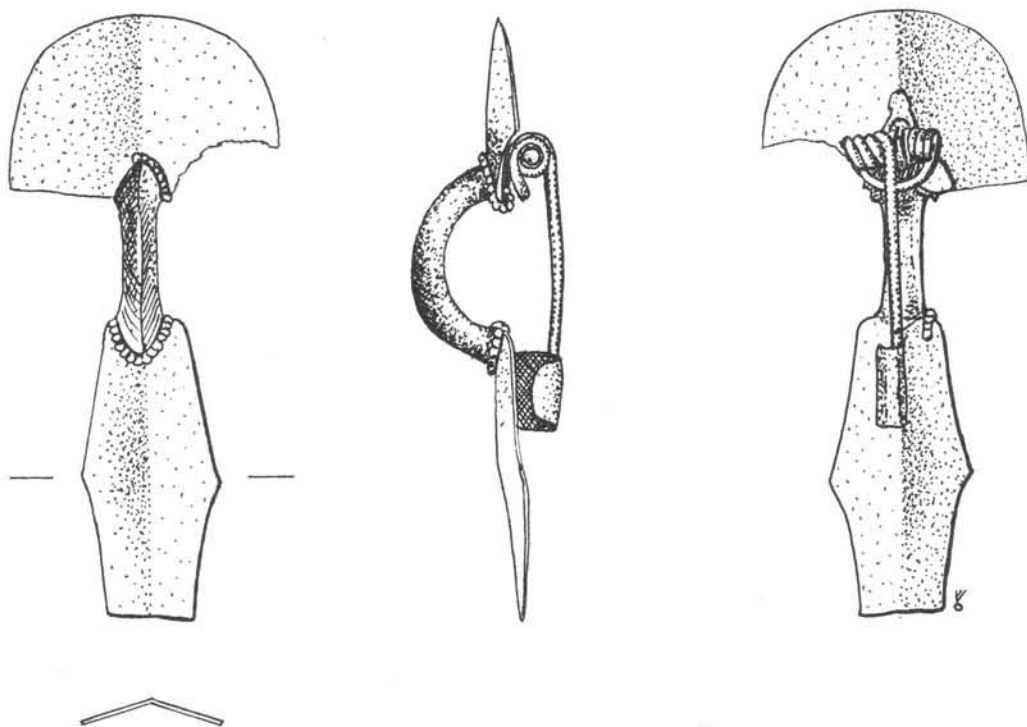
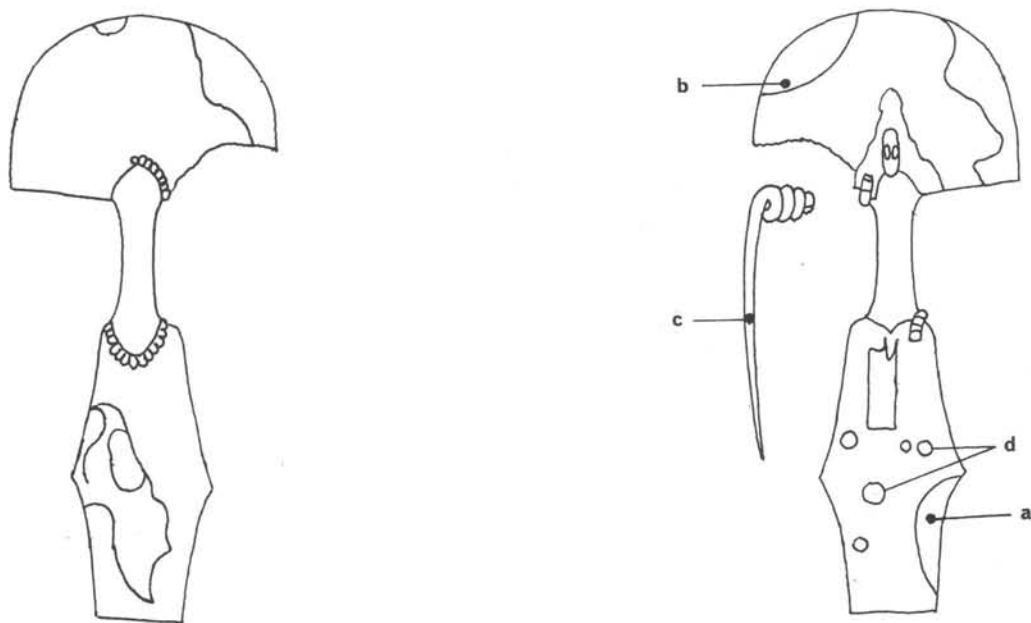
Figur 1 Fibula I, silver, Kertsch.

a, b, och c: Provpunkter för kemisk analys. d: Kopparfärgade fläckar.

Ett hörn av huvudet saknas liksom fotens nedersta del, vilken brutits av. Denna fibula har, i likhet med II och III, tidigare rengjorts från korrosionsprodukter och därefter överdragits med ett skyddande lack. Vissa stabila korrosionsprodukter tilläts möjligen vara kvar. Sålunda kan de tunna, hårt fastsittande, ojämna kopparfärgade fläckarna på ytan av de tre fibulorna ha funnits mycket länge liksom de gråblå skiftningar som syns under ytan. Detsamma är antagligen förhållandet med de svartbruna korrosionsprodukter som nål, spiral, nålhus och båge är täckta av.

Huvud och fot är fläckvis gulaktiga på ytan. En lätt skrapning med skalpell avslöjar att den gula färgen finns också under ytan. Andra fläckar består av en slät gråaktig korrosion, som möjligen är ny.

Nål, spiral, nålhus och båge är täckta av gryniga svartbruna korrosionsprodukter. Nålen, som före rengöring var svart/grön och enligt analys I:c innehöll 38,51% silver, 52,10% koppar, 3,98% zink och 4,50% bly, blev kopparröd med en skrovlig yta, bestående av en mångfald likadana fördjupningar. Möjligen beror detta utseende på att bly vid solidifiering inte bildar blandkristaller med koppar utan lägger sig som små droppar, en emulsion, runt kopparkristallerna. Vid korrosion av bly bildas produkter som missfärgas av den korroderande kopparen och den omgivande miljön. Dessa blykorrosionsprodukter löses upp av vatten och sköljes bort. Ytan formas då i ett mönster som följer de bortkorroderade blydropparna (Riederer 1972:52-55).

Efter tre bad i EDTA-lösningar med sköljning i destillerat vatten och ultraljudsbehandling sköljdes fibulan hastigt i aceton, som undantränger på ytan kvarvarande vatten. Efter ett dygn i exsiccator fick fibulan ligga framme för observation en månad. Ingen ny korrosion kunde upptäckas.

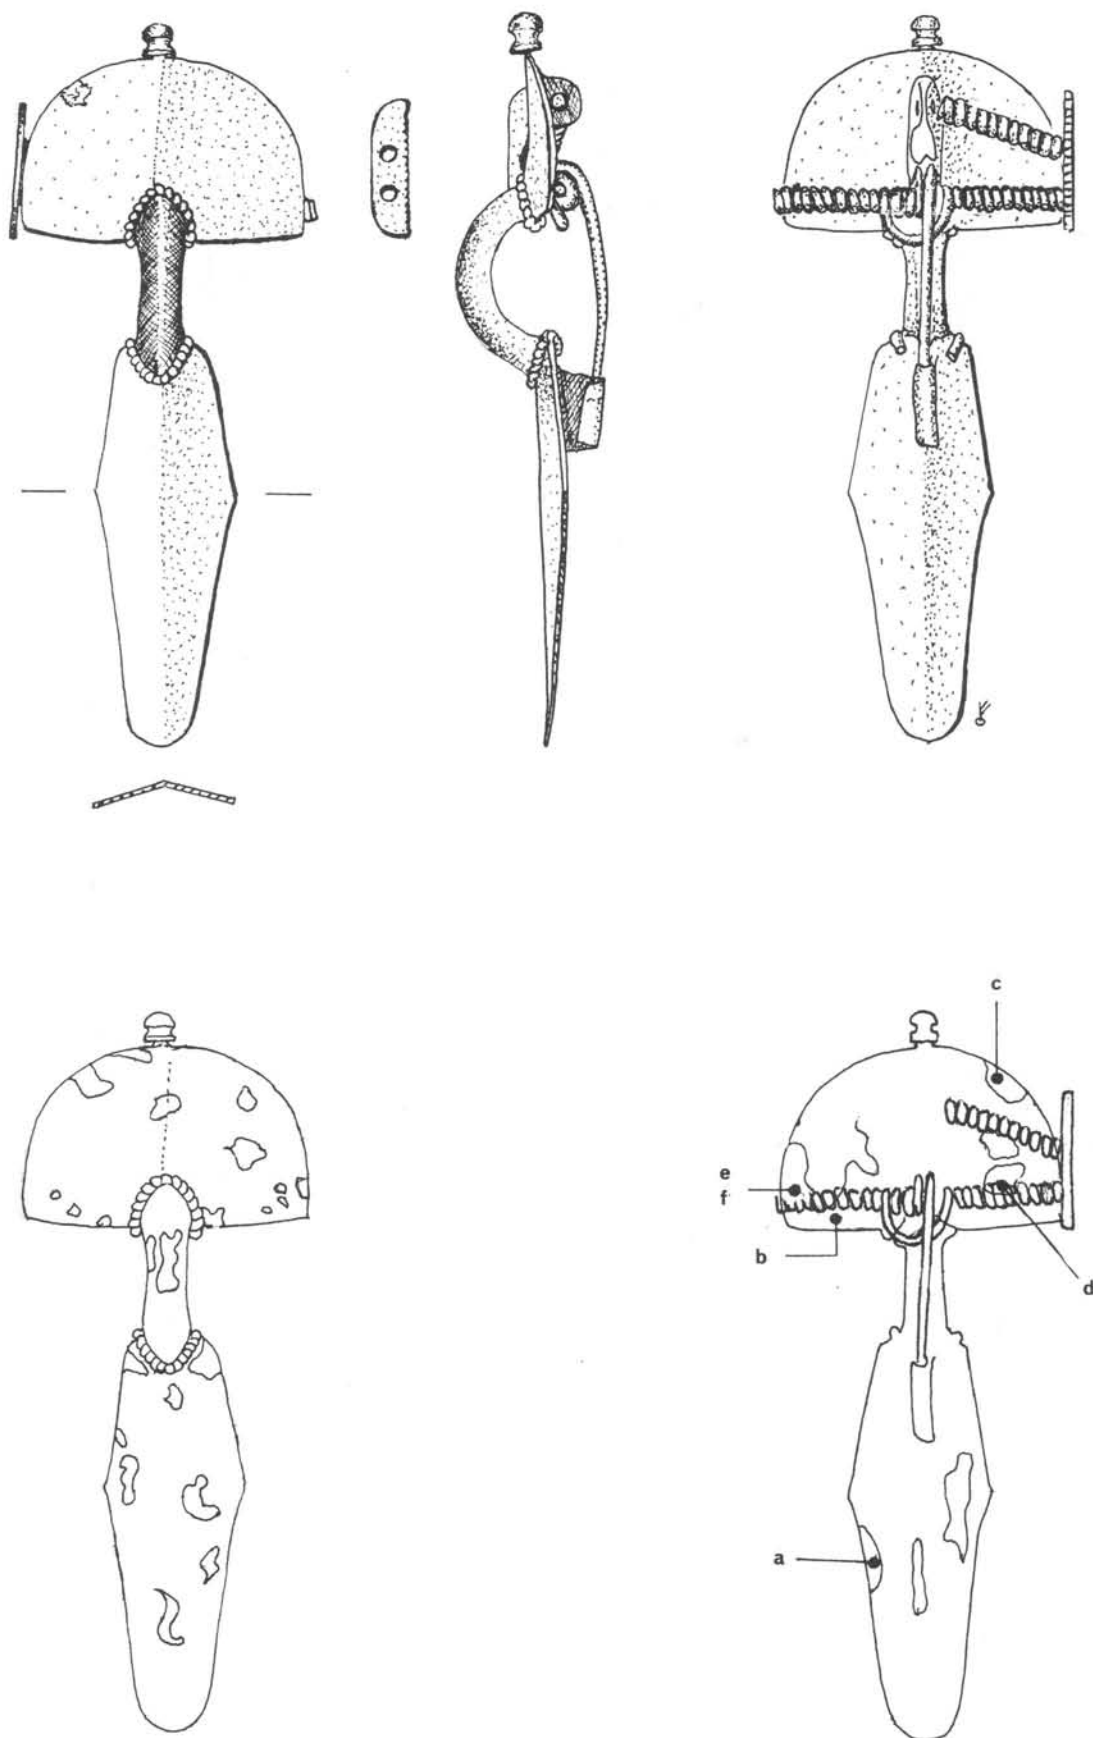
Figur 2 Fibula II, silver, Kertsch.

a, b, c och d: Provpunkter för kemisk analys. e: Kopparfärgade fläckar (foto 70x, SEM, sid 34). f: Kopparfärgade fläckar (foto 1000x, SEM, sid 34).

Korrosionsbilden är mycket lik den på fibula I, men här saknas gulaktiga fläckar. Samma typ av behandling utfördes på denna fibula.

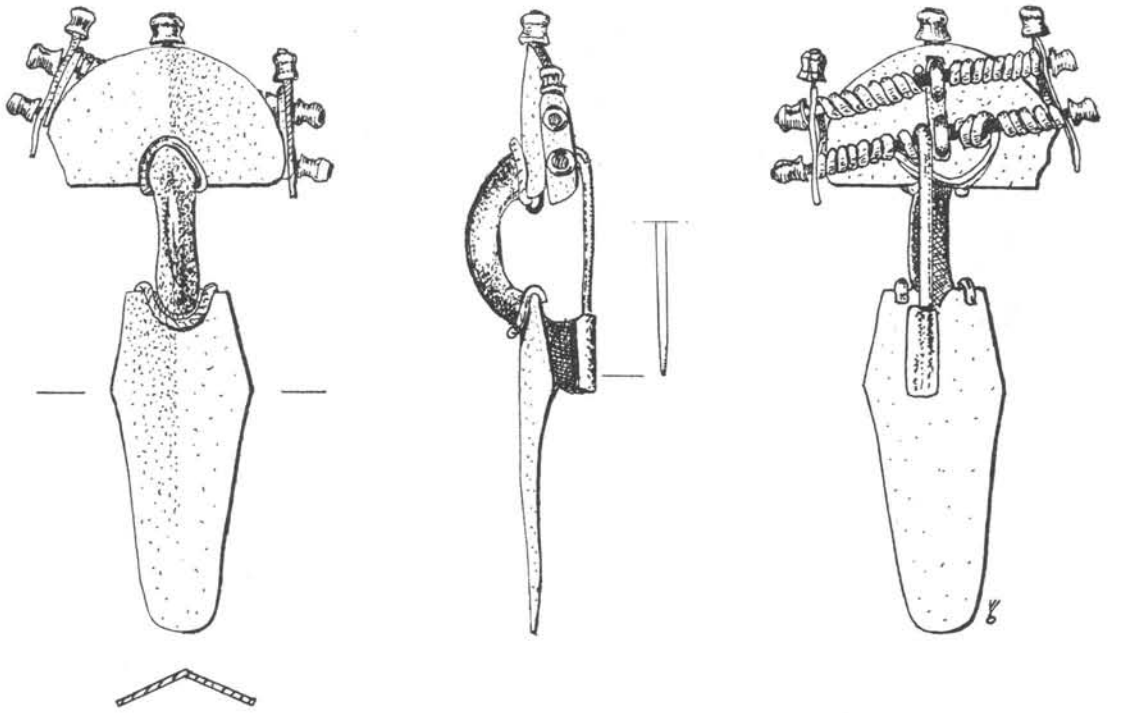
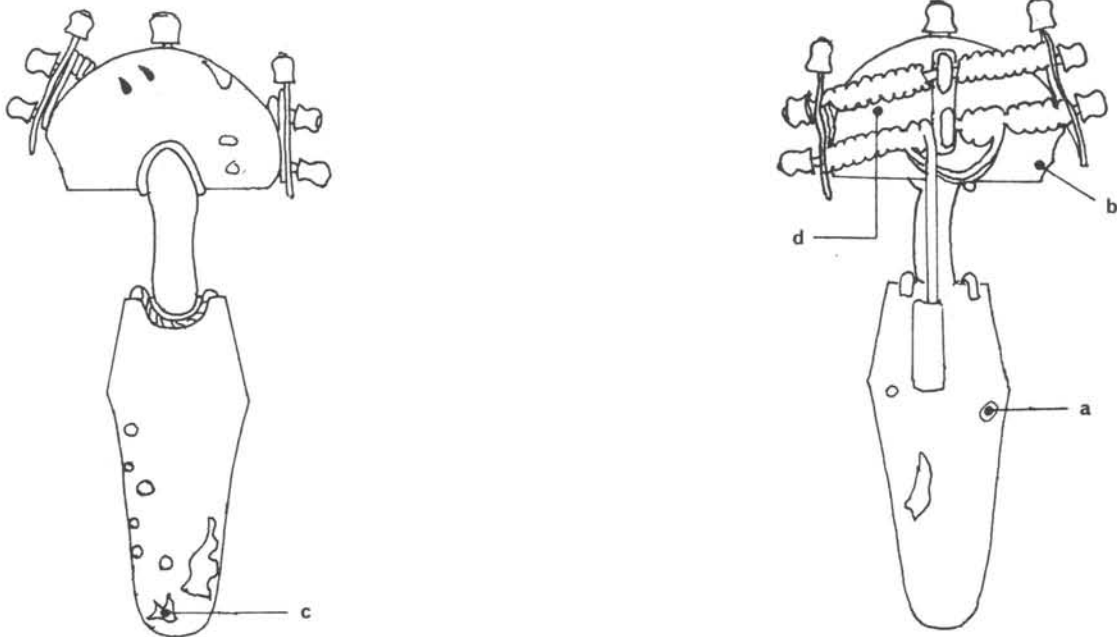
Figur 3 Fibula III, silver, Kertsch.

a, b, c och d: Provpunkter för kemisk analys.

Ett horn av huvudet är avbrutet men ditklistrat. Vid brottytan förekommer ljusgröna mjöliga korrosionsprodukter.

Även i ändarna på de fyra stavarna finns ljusgrön mjölig korrosion. Sådan avlägsnades med skrapning hösten 1981.

På fotens översida finns millimeterstora bubblor i ytskiktet. En del av dessa är brustna. Om fibulan tillverkats genom gjutning, kan bubblorna ha bildats när gaser avgick ur godset vid stelning, främst på grund av silvrets benägenhet att upptaga syre i ansenlig mängd vid en temperatur över 960 C (Brepohl 1969:59-60). Koppar smälter vid 1085 C. Om fibulan däremot tillverkats genom uthamring av exempelvis ett kopparhaltigt silvermynt, kan kopparens korrosionsprodukter genom sin större volym ha utövat ett så kraftigt tryck på det tunna yttre silverskiktet att bubblor uppstått. Dessa har i några fall spruckit. Inne i sprickan finns olika korrosionsprodukter.

Staven, prov III:d, har en kopparhalt av drygt 45% och en något högre silverhalt, 47%. Vidare ingår 4% zink och 3% järn. Korrosionsprodukterna är mörkt brunsvarta. Stavarna visade hösten 1982 en ny ljusgrön mjölig korrosion i ändarna. Resten av fibulan visade dock

Korrosionsbilden var mycket lik den på fibulorna I och II och samma typ av behandling utfördes.

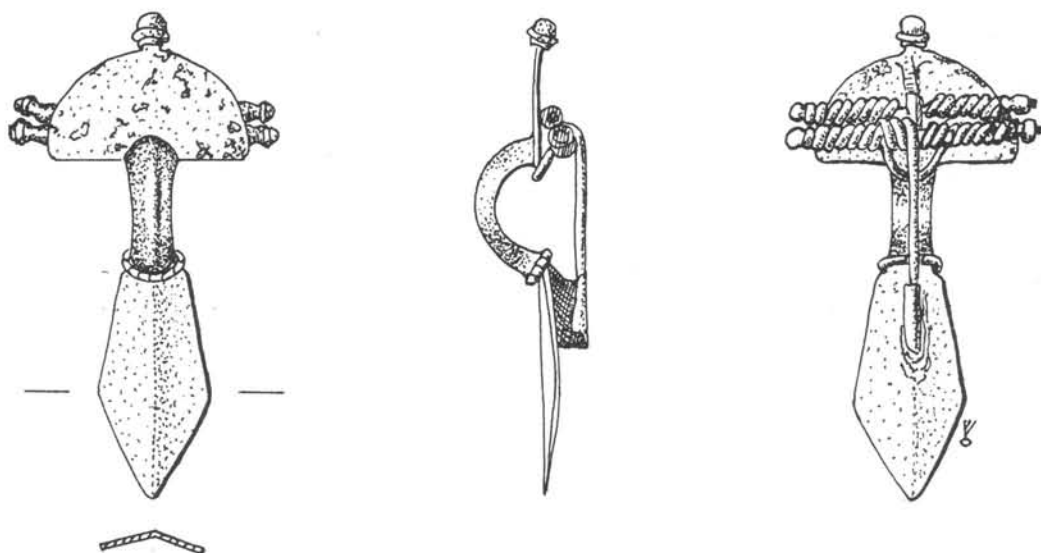
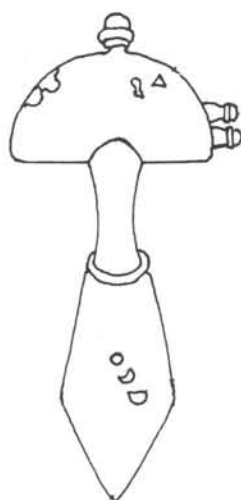
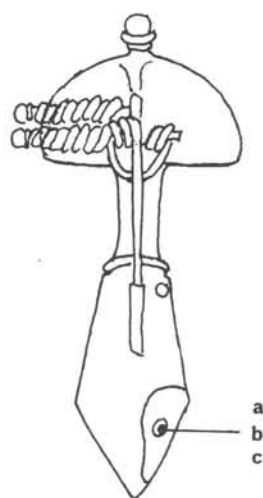
Figur 4 Fibula IV, silver, Kertsch, SHM 10038:47.

a: Provpunkt för kemisk analys. b: Ny korrosion vid plats för tidigare provtagning (foto 70x, SEM, sid 34). c: Ny korrosion vid plats för tidigare provtagning (foto 1000x, SEM, sid 34).

Huvud och fot består av ett tunt troligen hamrat material och binds samman med en båge av liknande metall. På grund av tjocka lager av korrosionsprodukter kan man inte se föremålets metalliska yta och inte heller huruvida bågen är förstärkt på undersidan. En bit textil, troligen från klädedräkten, sitter fast i nålen och spiralerna. De två ringarna runt bågens nedre del var mörkt korroderade och föreföll att bestå av ett annat material.

Hela fibulan var täckt med tjocka lager av bruna, gröna och gråaktigt gröna korrosionsprodukter, delvis släta, delvis korniga och tjocka. Ljust grön mjölig korrosion förekom fläckvis över hela ytan.

På skrapat område för tidigare provtagning fanns nya korrosionsangrepp varav ett liknade en krater med en diameter av 2 mm (foto IV:b, sid 34). Resten av det för blotta ögat blanka, skrapade området visade vid förstoring också nya korrosionsangrepp (foto IV:c, sid 34). Upprepade bad med åtföljande borstning och skrapning samt sköljning i destillerat vatten med ultraljudsbehandling behövdes för att lösa upp de ytterst hårda korrosionsprodukterna, särskilt på fibulans framsida.

Då textilfragmentet ansågs ha ett visst analysvärde skulle det få ligga kvar. Den korrosion som fanns under textilen ansågs kunna stabiliseras med EDTA-behandlingen. Efter det att fibulan lakats ur i flera vatten och sköljts i aceton, lades den i exsiccator över natten.

De båda ringarna runt bågens nedre del hade ljusnat till grå silvrig färg. De bestod av ett yttre till en början hårt men efter ett par bad så småningom vaxliknande skikt. Silver i salthaltig jord transformeras till silverklorid, som är stabil i rumsmiljö (Plenderleith 1956:216). I fuktig miljö fortsätter det underliggande silvret att korrodera och reagerar också med kopparen i legeringen, som löses på grund av galvanisk korrosion. Om endast den vaxliknande silverkloriden hade funnits kvar och ingen kärna av rent silver, kunde ringarna inte mineraliseras mer. I detta fall fanns en solid kärna av silver kvar, varför silverkloriden borstades bort.

Även de mycket hårda bruna korrosionsprodukterna närmast ytan löstes så småningom upp. Mekanisk bearbetning bedömdes som vanskelig, då blecket var mycket tunt. De hårda avlagringarna motstod skalpellen, varvid stålet sprätte till och repor lätt kunde uppstå. Även dessa korrosionsprodukter är oxiderad koppar i olika stadier. De var dock mindre röda än på fibula I, II och III.

Det mesta av korrosionsprodukterna under tygfragmentet hade lösts upp och kunde borstas bort. Då man inte kan kontrollera tillståndet under tyget, kan det finnas kvar korrosionsprodukter innehållande klorider, som kan bli anledning till nya reaktioner vid för hög luftfuktighet.

Natten i exsiccatorn blev lugn; inga tecken på gröna mjöliga korrosionsangrepp. Fibulan polerades med nylonborste, vilket dock inte gav något märkbart resultat. Ytan under de tidigare bruna fläckarna var vid kontroll i mikroskop ojämn med öppna porer. Polering med gummitrissa visade sig vara mer effektiv, varvid porerna stängdes och ytan blev jämn och därmed mindre benägen att reagera med omgivningen eller absorbera fukt, som senare skulle kunna orsaka nya korrosionsangrepp.

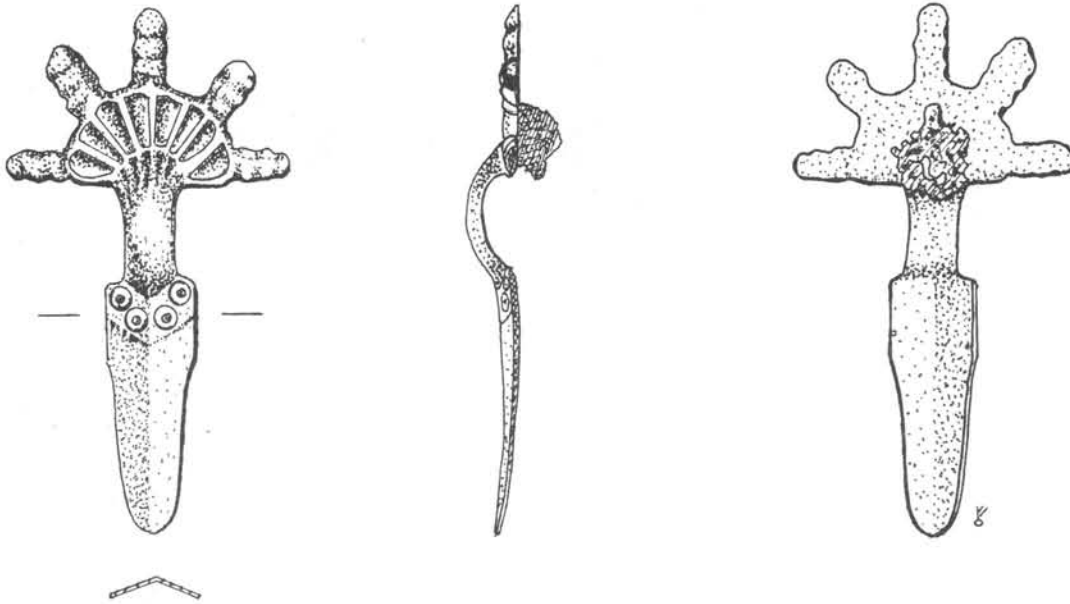
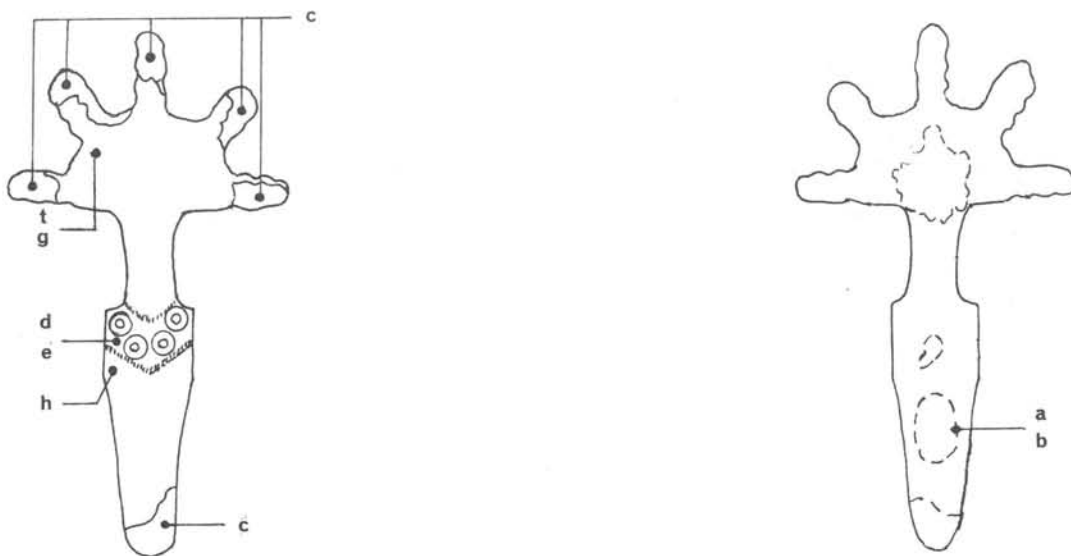
Figur 5 Fibula V, Kertsch, SHM 10038:49.

a: Provpunkt för kemisk analys. b: Korrosion vid plats för tidigare provtagning (foto 70x, SEM, sid 35). c: Mörkröda korrosionsprodukter d: Gräns mellan punsad ring och röd korrosion (foto 70x, SEM, sid 35). e: Gräns mellan punsad ring och röd korrosion (foto 500x, SEM, sid 35). f: Korrosion runt tråd (foto 70x, SEM, sid 36). g: Korrosion runt tråd (foto 1000x, SEM, sid 36). h: Röntgenspektroskopiskt diagram, röd korrosion (sid 33, text sid 23).

Nål och nålhus saknas. Vid nålhållarens fäste finns en tjock klump av bruna korrosionsprodukter som möjligen också innehåller textilfragment.

Fibulan har en gulbrun ton, som oputsad mässing, över större delen av ytan. De fem knopparna samt en del fläckar på huvud och fot är täckta med hårda, mörkt röda beläggningar. På platsen för nålhuset finns ljusst gröna mjöliga korrosionsprodukter. Analysprovet togs från fotens baksida (V:a), där gammal korrosion skrapades bort för att man skulle nå till och under den rena metallens yta. Denna är ljusst gulglänsande. Provet visar en kopparlegering med 58,16% koppar, 35,74% silver, 5,14% zink och 0,22% bly. Inget tenn påvisades.

Fibulan verkar vara i god kondition. Den tycks inte ha blivit behandlad sedan den grävdes upp, att döma av den orörda klumpen med korrosionsprodukter och tygfragment på baksidan.

Före rengöringen i september 1982 syntes inga förändringar i korrosionsbilden. Området där prov togs 1980 var lika glänsande 1982, även om SEM-analysen avslöjade en tunn hinna vid 70x (foto V:b, vänster halva, sid 35).

Behandlingen i destillerat vatten med ultraljud löste upp en mängd partiklar. De röda korrosionsbeläggningarna borstades med pensel för att lösas. De bearbetades även med skalpell. Under den röda beläggningen fanns ofta ljusgröna mjöliga korrosionsprodukter. När fibulan lyftes ur EDTA-lösningen för sköljning i destillerat vatten påbörjades en reaktion, varvid de ljusgröna mjöliga korrosionsprodukterna omvandlades till hårda mörkgröna beläggningar. För att om möjligt hindra detta korrosionsförlopp skrapades samtliga tjocka röda beläggningar bort för att frilägga underliggande gropar med gröna korrosionsprodukter. Även dessa skrapades bort. Tunna släta områden med röd beläggning polerades ner ytterligare med gummitrissa. En del tunna, små röda beläggningar behölls dock som "arkeologiskt vittnesbörd".

Fibulan urlakades ytterligare ett par dygn, varefter den förvarades i exsiccator en vecka. Efter tre veckor i vanlig rumsmiljö märktes inga förändringar i korrosionsbilden. Detta var heller inte väntat med tanke på fibulans tidigare stabila tillstånd.

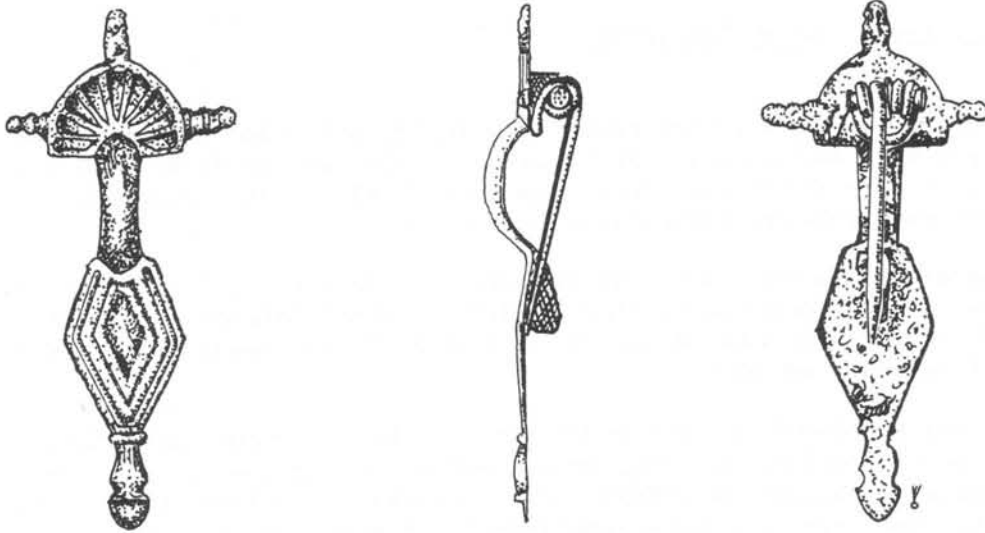
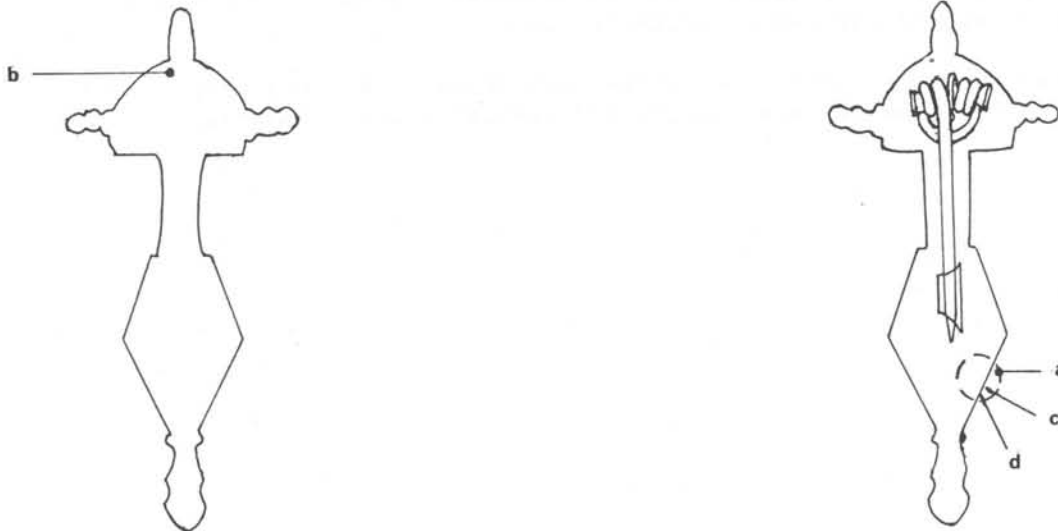
Figur 6 Fibula VI, brons, Kertsch, SHM 10038:51.

a: Provpunkt för kemisk analys. b: Olikfärgade korrosionsprodukter (foto 300x, SEM, sid 36) c: Röntgenspektroskopiskt diagram, ren metall (sid 31., text sid 26). d: Röntgenspektroskopiskt diagram, gröna korrosionsprodukter (sid 31, text sid 28).

Den kraftiga korrosionsbeläggningen bestod av mörkt röda och gröna fläckar. Här och var förekom ljusa gröna mjöliga fläckar som tydde på pågående korrosion. Det område som 1980 skrapades rent för provtagning visade samma ljusa guldgula glans som ren metall på fibula V.

Vid undersökningen sommaren 1980 var den smågryniga röda korrosionsbeläggningen uppblandad med små, för blotta ögat knappt synliga, mörkt gröna och ljusare gröna mjöliga fläckar, vilka bidrog till ett brunaktigt totalintryck (foto VI:b, sid 36). 1981 fanns stora sammanhängande fläckar med ljusgrön korrosion. Baksidan som hade skrapats före provtagning för kemisk analys sommaren 1980, hade redan sommaren 1981 nya korrosionsprodukter över hela ytan. Området

Före rengöringen i september 1982 konstaterades ytterligare korrosionsangrepp. Ytan hade då betydligt större höjdskillnader i korrosionsavlagringarna än tidigare.

Fibulan lades för rengöring i en EDTA-lösning, som blåfärgades kraftigt. Hårda röda korrosionsprodukter i form av högar över gropar löstes och kunde lätt skrapas bort. På den nya förhållandevis släta ytan syntes nu:

Tre tvåminuters bad i 2-procentig EDTA-lösning åtföljdes av borstning och skrapning. Lösningarna blev alltid kraftigt blåfärgade. Därefter följde sköljning i destillerat vatten och ultraljudsbehandling. När fibulan hade lyfts upp ur lösningen, innan den sänktes ned i destillerat vatten för sköljning, flöt de lösgjorda korrosionsprodukterna snabbt runt i de på fibulan kvarstannade dropparna av EDTA-lösningen. Partiklarna flöt i olika riktningar, även rätt upp om fibulan hölls vertikalt. Efter någon eller några sekunder fastnade partiklarna på olika ställen på ytan och bildade mörkgröna, hårt fastsittande produkter, alltid i anslutning till skrapade ringar eller "åsar". Efter den tredje EDTA-sköljningen observerades under mikroskop att en del av en dendrit i fotens

Fibulan placerades i en exsiccator under 14 dagar, varvid den förblev stabil. En natt i rumsmiljö resulterade dock i nya korrosionsangrepp.

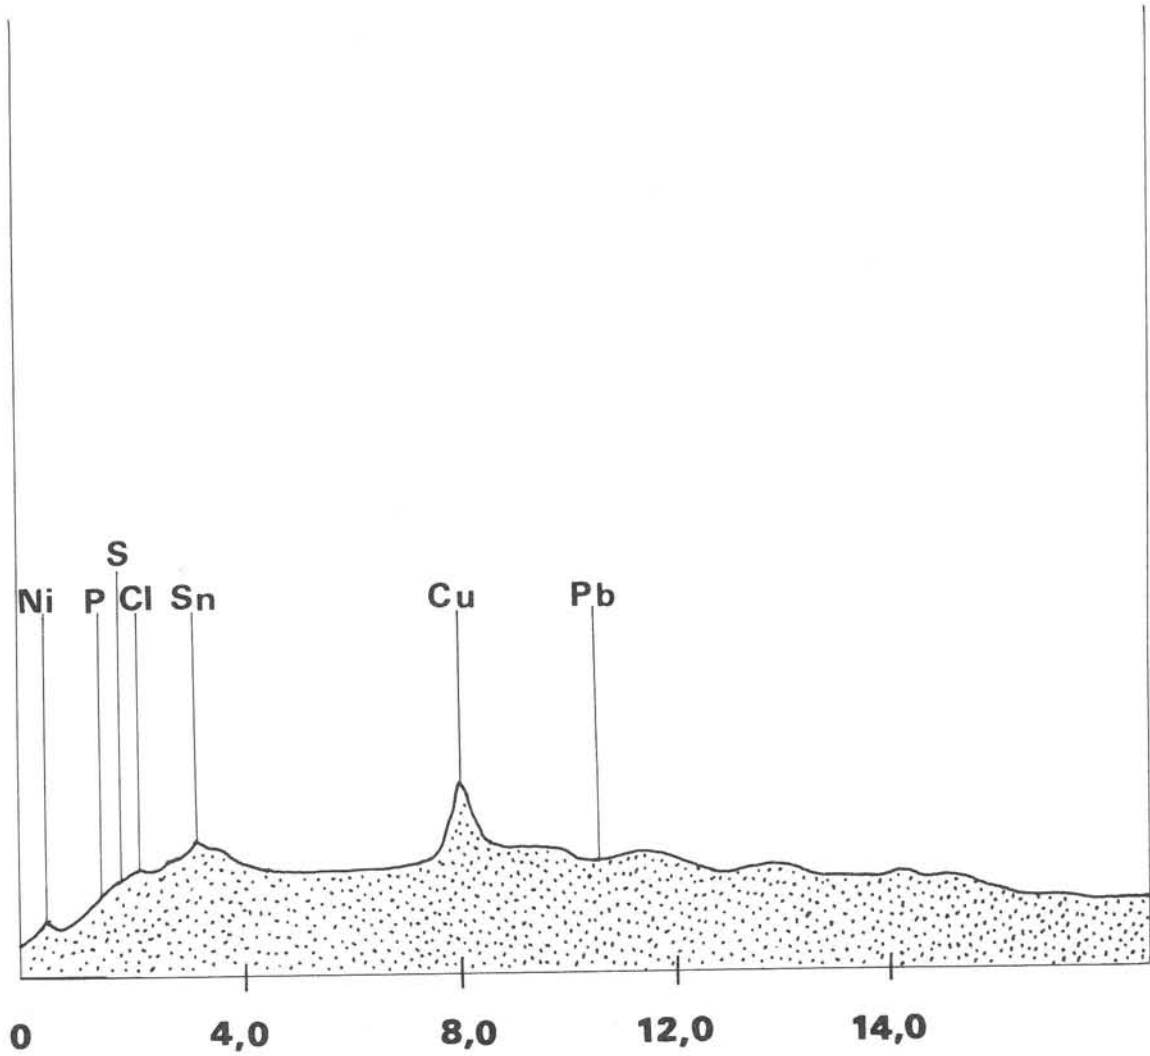
Diagram från röntgenspektroskopisk analys
Fibula VI:d grön korrosion
baksidan av foten

En röntgenspektrometrisk analys utfördes på tidigare skrapat, senare korroderat och nu ånyo frilagt område (diagram sid 31). Spektrogrammet visar höga toppar av koppar och tenn och små toppar av bly och järn, vilket liksom fibulans färg typer på en tennhalt mellan 12 och 20% (Dies 1967:521) således en tennbrons. Analysen från bredvidliggande korrosionsprodukter (diagram sid 32) visar här en betydligt högre koppartopp, under det att tenntoppen är betydligt lägre än i analysen gjord på ren metall. Pb, Ag och S finns med i bakgrundsbruset.

Att det är mindre tenn i korrosionsprodukterna än i den rena metallen kan under olika betingelser ha skilda orsaker. Antingen har tennet inte angripits lika mycket som kopparen utan i större mängd stannat kvar i legeringen eller också har tennet korroderat preferentiellt och korrosionsprodukterna sedan lösts ut exempelvis vid EDTA-behandlingen.
